RILEVAZIONE EDIFICI SPORTIVI COMUNALI

AF075

Club House Tennis Tarragona

Via Tarragona

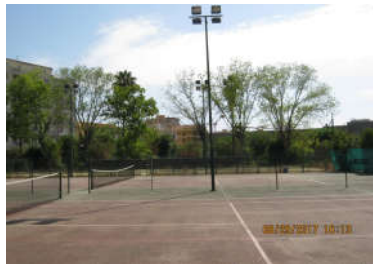
1) Fatti salvi i due campi gioco tennis (foto n°1), l'impianto si presenta in uno stato di degrado generale dovuto alla mancanza, da un imprecisato numero di anni, della seppur minima opera manutentiva. Il terzo campo è stato riconvertito in campo di calcio a 5 (ex 3° campo da tennis) e risulta coperto con superiore tappeto sintetico che presenta (foto 2) vari strappi costituenti pericolo di inciampo. pare che tale campo sia utilizzato dagli allievi dell'Istituto alberghiero;

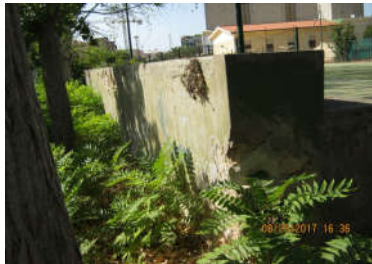
2) La foto n°3 rappresenta la tribuna principale (fronte campo da calcio a 5) che mostra evidenti problemi di decoesione degli intonaci e parziale disgregazione della muratura che la costituisce. attorno alla struttura è presente una folta vegetazione ed alberature le cui chiome e rami si proiettano sino all'altezza di Via Giovanni XXIII;
