CITTÀ DI ALGHERO

RILEVAZIONE EDIFICI SPORTIVI COMUNALI

Campo da Calcio Comunale Pino Cuccureddu

30/08/2017

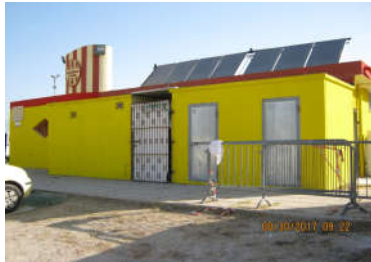
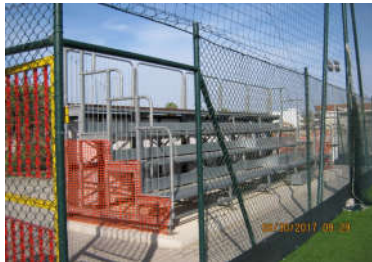
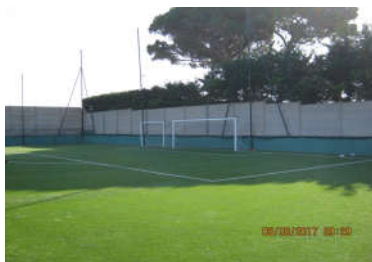
## DOCUMENTAZIONE FOTOGRAFICA

- 1) L'impianto di presenta, generalmente, in buone condizioni, comprese le pavimentazioni dei campi da gioco;  
2) Non sono presenti le certificazioni degli impianti;  
3) La recinzione dell'impianto si presenta, sia internamente che esternamente, lesionata e deteriorata, costituendo un potenziale pericolo sia per gli utilizzatori dell'impianto, sia per i passanti sulla pubblica via, si rende necessaria la completa sostituzione della medesima;  
4) Si rileva la presenza di strutture prefabbricate ( un container ed un ampio locale adibito, probabilmente, a club house ) all'interno dell'area dell'impianto sportivo, in relazione a queste strutture e ai manufatti presenti.
