Città di Alghero

INCENDIO LOC. MUGONI INTERVENTI DI MESSA IN SICUREZZA DI EMERGENZA PROGETTO DEFINITIVO - ESECUTIVO

**RELAZIONE TECNICA ILLUSTRATIVA +
QUADRO ECONOMICO**

A_01

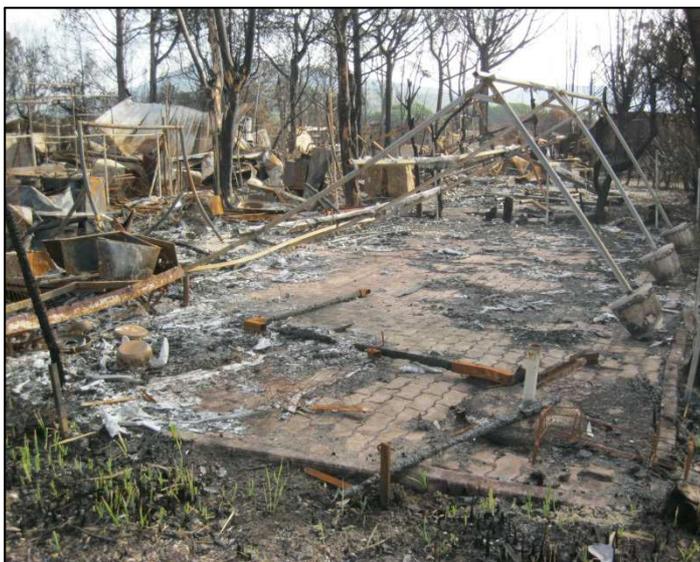
Figura 2 – Una piazzola con pavimentazione in mattoni

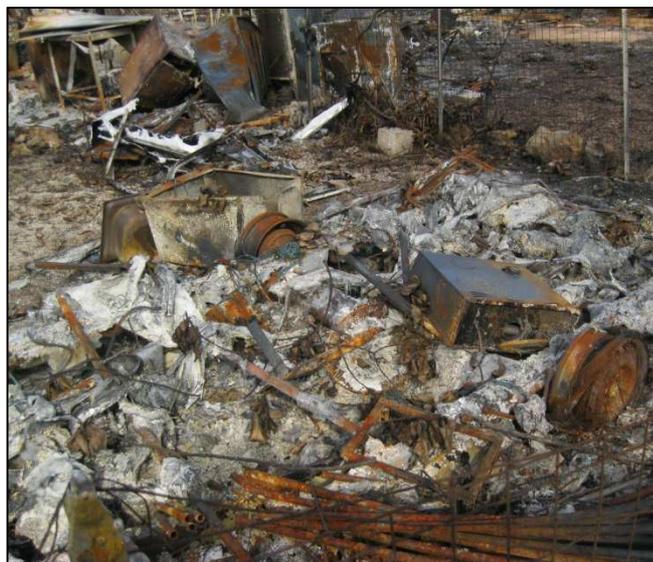
Figura 3 – I resti di un caravan dopo il rogo

Tale disposizione ha fatto in modo che la combustione di ciascun caravan abbia generato come residui le ceneri (uno strato di circa 5 cm disposto su una superficie di circa 15 m²) sul terreno nudo ed un telaio in metallo di forma rettangolare del peso approssimativo tra i 100 e i 150 kg.

- rimozione dei rifiuti metallici dalle tre file di piazzole (n.23 piazzole) ubicate nella porzione di valle del campeggio, indicate nell'elaborato 06, ossia quelle in cui la falda è subaffiorante in caso di precipitazione intensa, al fine di consentire la successiva completa rimozione delle ceneri presenti. La priorità dovrà essere data alle parti di tettoia pericolanti che possono rappresentare un pericolo per l'esecuzione dei successivi interventi ed a quelle al di sotto delle quali si trovano ceneri, la cui rimozione è attualmente impossibile. La lavorazione dovrà essere eseguita mediante gru dotata di benna a polipo, supportata da operatori a terra che eventualmente ridurranno le dimensioni delle parti in metallo mediante taglio con cannello ossipropánico; potrà essere omessa la rimozione dei rifiuti

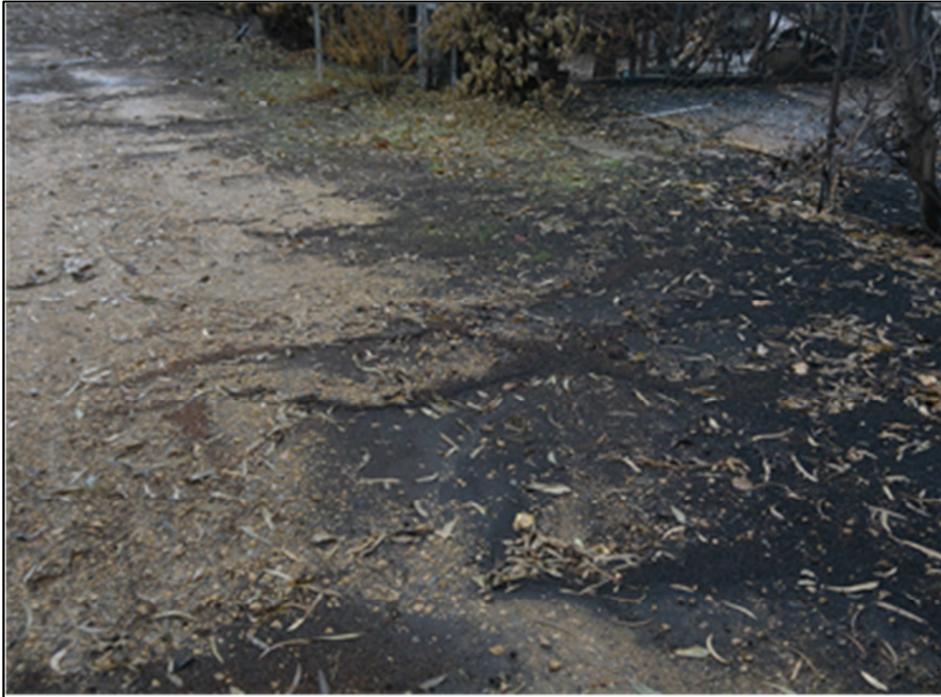
Durante il medesimo sopralluogo si è anche notato che il deflusso superficiale diffuso trascina per brevi tratti le ceneri di legno e che queste venivano accumulate laddove le acque tendevano ad infiltrarsi. Non sono state osservate delle movimentazioni estese delle ceneri combuste di materiali plastici che, in linea di massima,

sono rimaste nella posizione del materiale da cui sono derivate (caravan, tettoie e altri manufatti plastici o in vetroresina).

Figura 4 - Tracce di deflusso superficiale diffuso con trascinamento di ceneri di legno

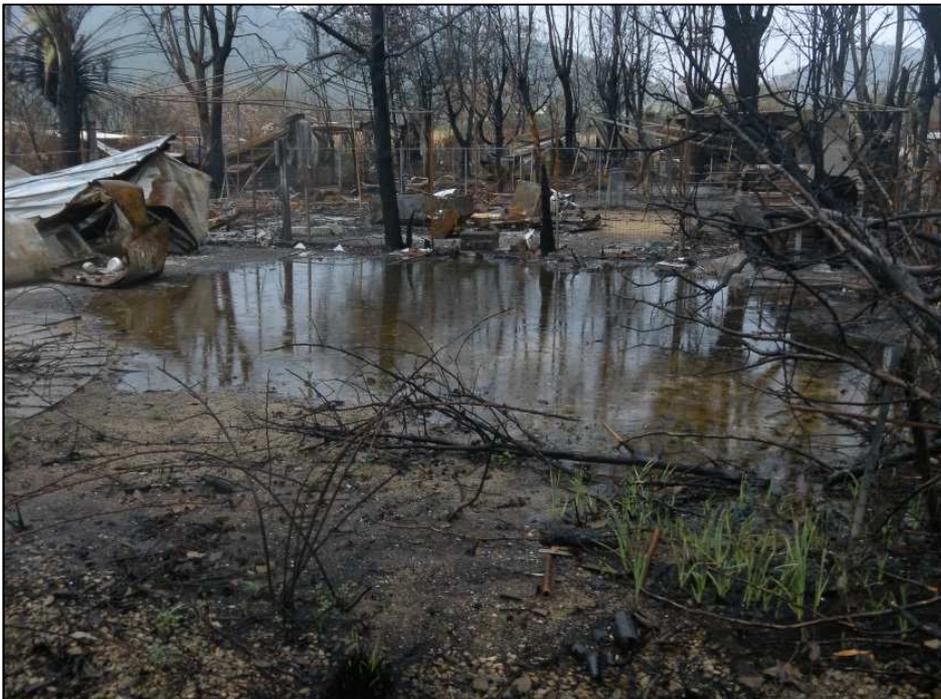
È stato infine verificato che in tali condizioni meteo la falda freatica tende, per completa saturazione dei terreni, ad affiorare nella parte del campeggio più prossima alla linea di costa (vedi allegato 05) nelle quali le quote sono di circa 1,20 m s.l.m.m, mentre durante il precedente sopralluogo, effettuato prima delle suddette precipitazioni, il suolo della stessa area risultava completamente asciutto.

Figura 5 – Zona di affioramento della falda freatica

- realizzazione di n.5 piezometri distribuiti nell'area del campeggio, di cui almeno 3 nella porzione più a valle, spinti fino ad una profondità di almeno 5 metri dal piano di campagna, in modo da comprendere una significativa porzione della falda freatica;

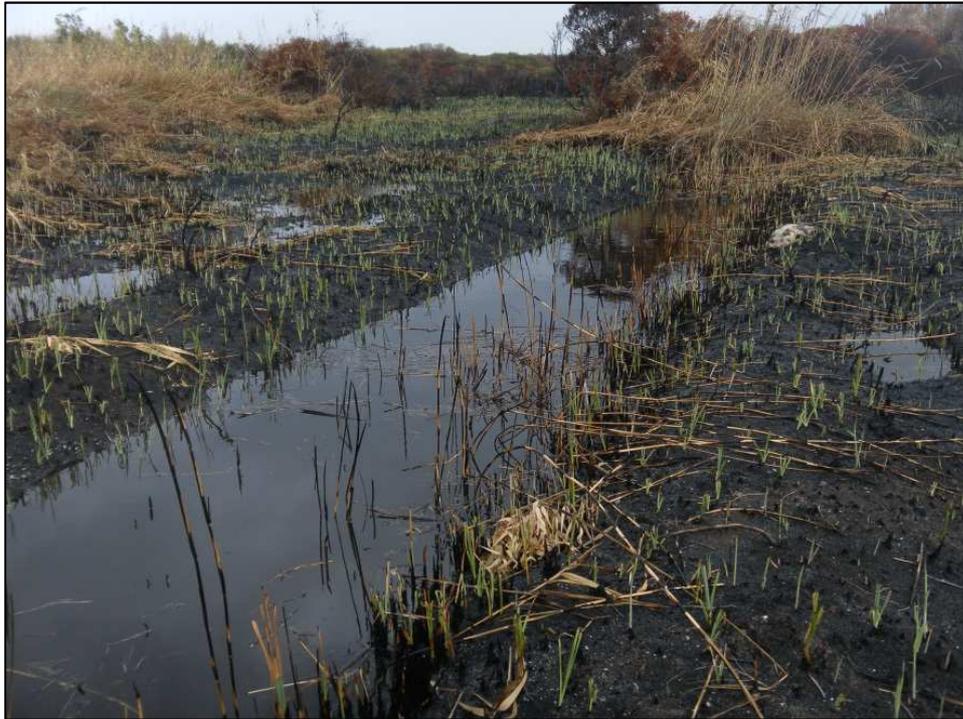
Si ritiene che, generalmente, il drenaggio della falda avvenga altrettanto rapidamente come per la saturazione attraverso i canali di drenaggio presenti sia nel settore sud sia, parzialmente, in quello del settore ovest e da questi verso il mare.

Figura 6 – Canale di drenaggio
