# Città di Alghero

## **INCENDIO LOC. MUGONI INTERVENTI DI MESSA IN SICUREZZA PREVISTI NELL'AREA DEL CAMPEGGIO SANT'IGORI**

**RELAZIONE GENERALE +  
STIMA SOMMARIA DI  
SPESA DELLA BONIFICA**

**C\_01**

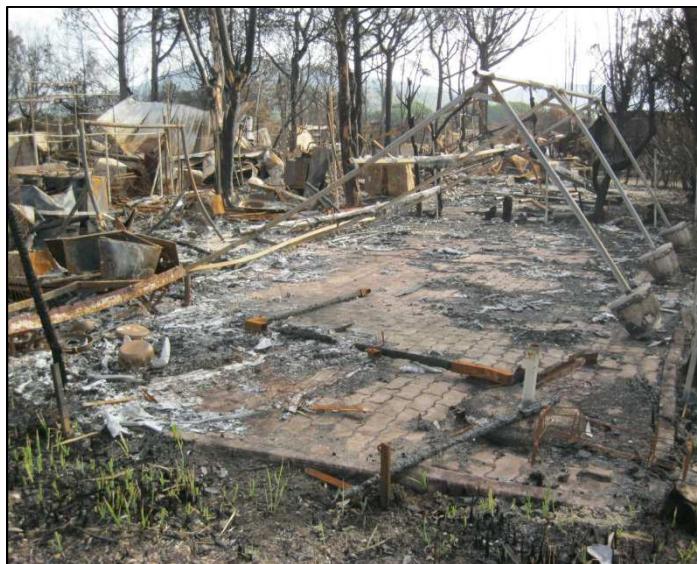
Figura 2 – Una piazzola con pavimentazione in mattoni

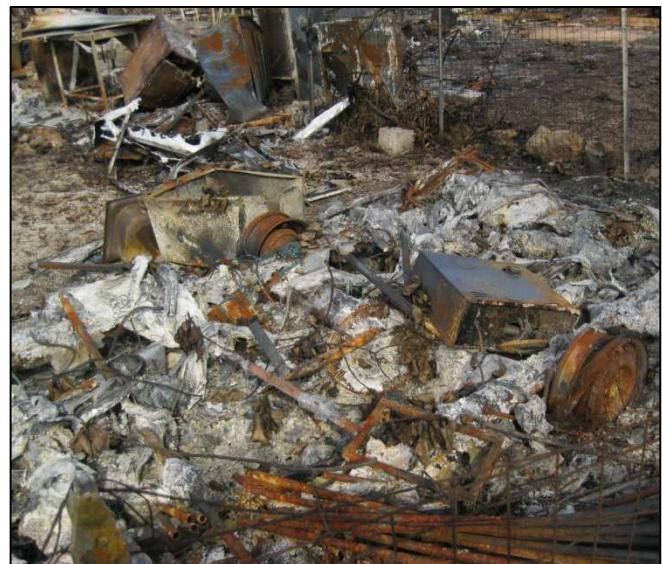
Figura 3 – I resti di un caravan dopo il rogo

Tale disposizione ha fatto in modo che la combustione dei caravan abbia generato come residui le ceneri (uno strato di circa 5 cm disposto su una superficie di circa 15 m<sup>2</sup>) sul terreno nudo ed un telaio in metallo di forma rettangolare del peso approssimativo tra i 100 e i 150 kg.
