**Città di Alghero**  
SETTORE VI  
SERVIZIO DEMANIO E PATRIMONIO

**STRUTTURE SPORTIVE COMUNALI**

**CLUB HOUSE TENNIS TARRAGONA**

ELABORATO <b>ALLEGATO 1</b>	ELABORATO TECNICO-DESCRITTIVO
--------------------------------	-------------------------------

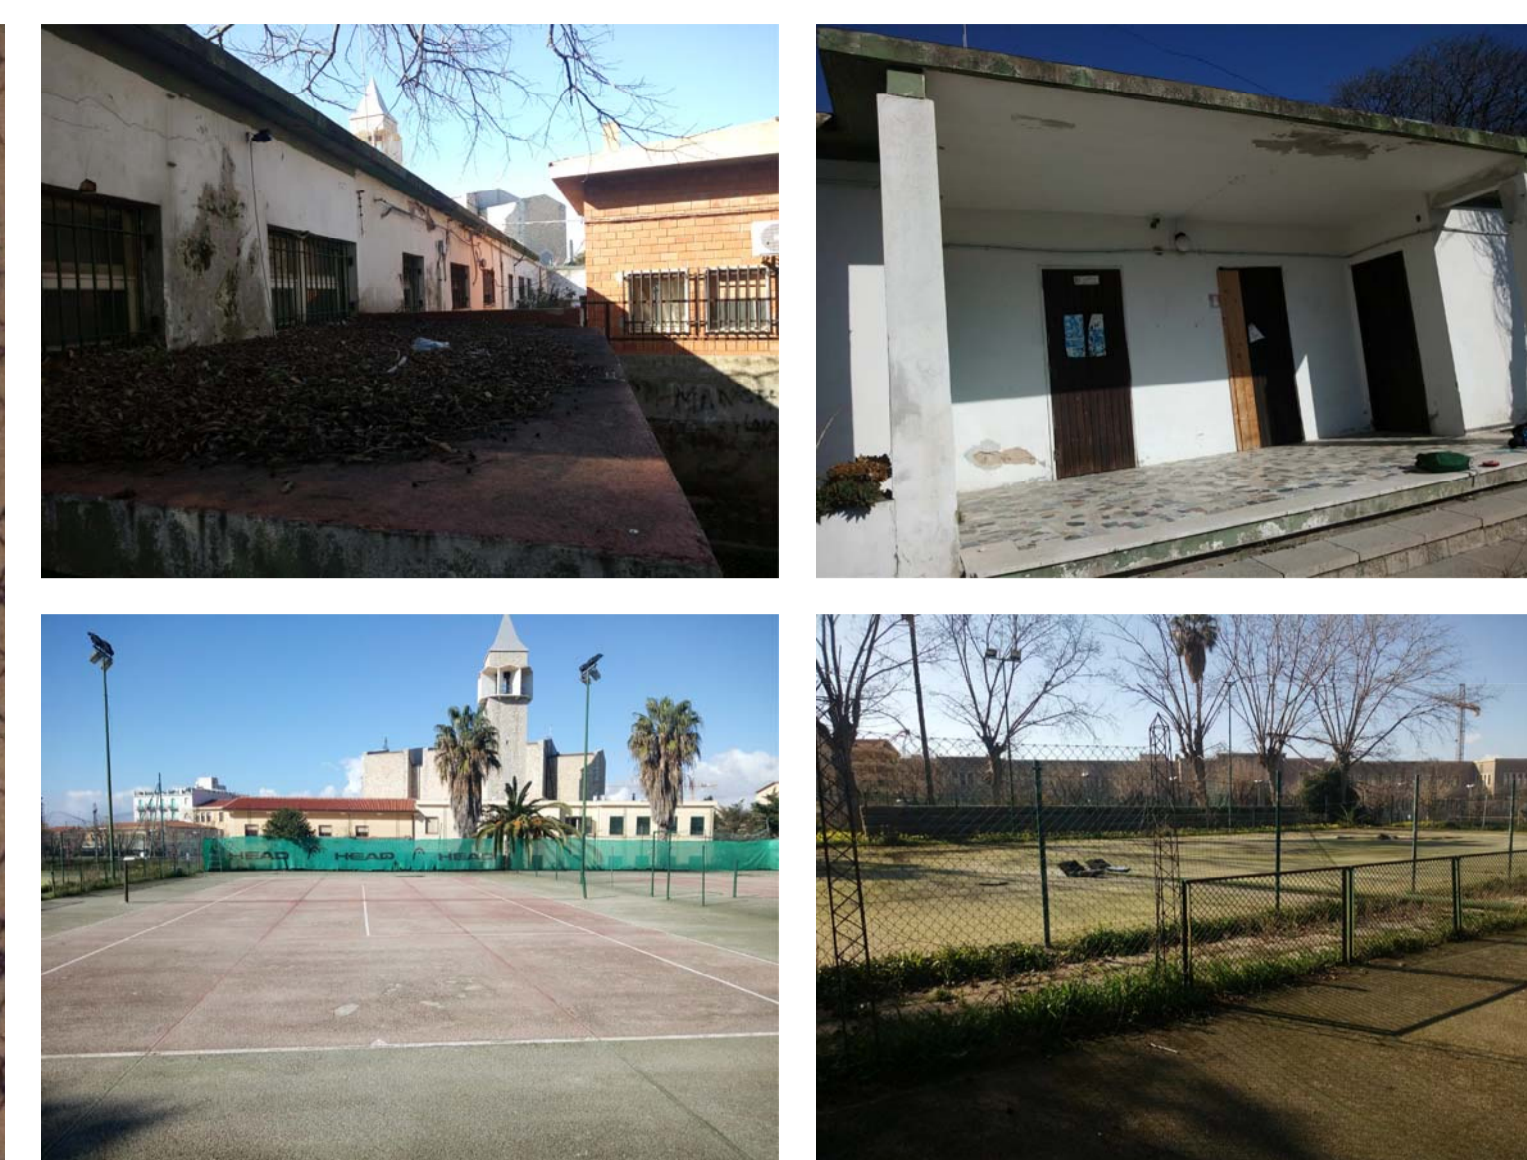
L'impianto sportivo denominato "Club House Tennis Tarragona", censito nel NCT al Foglio 71 Mappale 1025, è ubicato tra via Tarragona e viale Giovanni XXIII, in zona urbana densamente popolata, attualmente in disuso, versa in stato di abbandono e degrado a causa dell'assenza di opere manutentive di qualsiasi genere.

Il complesso è costituito da un fabbricato con all'interno club house, spogliatoi con docce e magazzino, inoltre sono presenti n. 2 campi da tennis, n. 1 campo da calcetto con tribuna e illuminazione perimetrale.

Il lotto è recintato con rete metallica romboidale e cancello di ingresso in metallo. Fatti salvi i n. 2 campi da gioco tennis, l'impianto si presenta in uno stato di degrado generale dovuto alla mancanza, da diversi anni, di opere di manutenzione. Il campo n. 3 adibito a calcetto è rivestito da tappeto sintetico che presenta vari strappi costituenti pericolo di inciampo. La tribuna laterale manifesta diffusi fenomeni di distacco dell'intonaco e disgregazione della muratura. La vegetazione circostante incolta costituisce potenziale pericolo soprattutto le chiome degli alberi che si aggettano su viale Giovanni XXIII. Le recinzioni e i tralicci di sostegno sono compromessi in più punti. L'intero fabbricato mostra evidenti problematiche di degrado e distacco degli intonaci, lesione delle murature, marciti fenomeni di umidità che costituiscono una complessiva inagibilità dell'immobile.

Nell'ipotesi di rimettere in esercizio l'impianto sarebbero necessari, oltre alla ristrutturazione complessiva: un ripristino e manutenzione di tutti gli impianti; il posizionamento degli estintori e della segnaletica; l'illuminazione di sicurezza; rispetto delle norme antincendio ai sensi del **DM 18 marzo 1996** (integrato e modificato dal DM 6 giugno 2005): Norme di sicurezza per la costruzione e l'esercizio degli impianti sportivi.

È chiaramente richiesto, come per tutte le attività, che tutti gli impianti siano conformi alle rispettive norme di sicurezza e che tale conformità sia attestata secondo le procedure previste dalla L. 46/90 e s.m.i. (dichiarazione di conformità o, nei casi previsti, dichiarazione di rispondenza).
