**RILEVAZIONE EDIFICI COMMERCIALI COMUNALI**

CODICE IMPIANTO AT103
 DENOMINAZIONE IMPIANTO SPORTIVO Campo da calcio comunale
 NUMERO CONTRATTO CONCESSIONE
 TITOLO ABILITATIVO
 INDIRIZZO Via F.lli Kennedy - Via De Gasperi

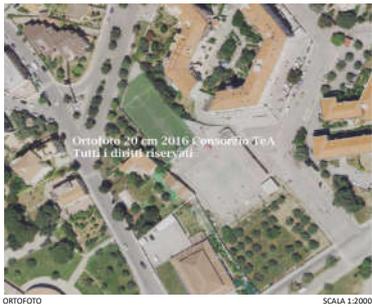
- 1) Non è stato possibile effettuare il rilievo dell'interno delle strutture dell'impianto sportivo;
- 2) Il campo da calcio a 5 si presenta in buone condizioni;
- 3) La recinzione richiede una parziale manutenzione;
- 4) Le tribune metalliche del campo di calcio a 5 non rispettano la norma sulle balaustre e i parapetti, sono, inoltre, presenti ulteriori sedute in metallo e plastica adiacenti alle tribune;
