RILEVAZIONE EDIFICI SPORTIVI COMUNALI

CODICE IMPIANTO SPORTIVO	AT421	TIPO DI PATRIMONIO	Disponibile
DENOMINAZIONE IMPIANTO SPORTIVO	Campo da calcio Fertilia	VINCOLO D.LGS 42/2004	
NUMERO CONTRATTO CONCESSIONE		CONCESSIONARIO	
TITOLO ABILITATIVO	Non presente	RIFERIMENTO	
INDIRIZZO	Via Parenzo	PARERE CONI IMPIANTI SPORTIVI	Non presente

TECNICO VERIFICATORE Ing. Solinas - Arch. Tiloca - Arch. Cosseddu DATA SOPRALLUOGO 05/12/2017

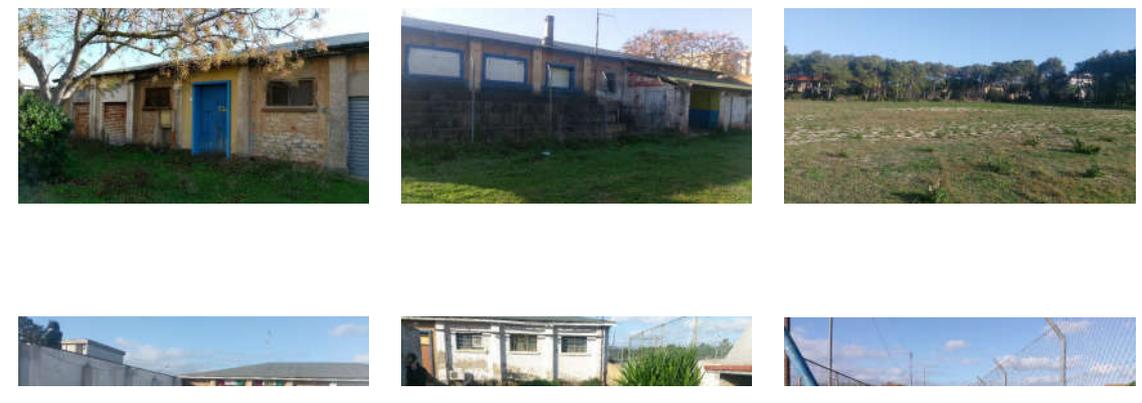
DOCUMENTAZIONE FOTOGRAFICA

Il complesso sportivo è in stato di abbandono totale e comprende tre discipline:

I fabbricati funzionali alle attività sportive sono inaccessibili.

La recinzione esterna è di tipo misto in blocchi di tufo e rete metallica.
