RILEVAZIONE EDIFICI SPORTIVI COMUNALI

AF075

Club House Tennis Tarragona

Via Tarragona

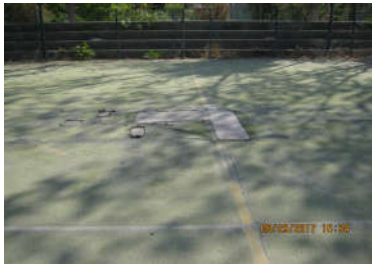
1) Fatti salvi i due campi gioco tennis (foto n°1), l'impianto si presenta in uno stato di degrado generale dovuto alla mancanza, da un imprecisato numero di anni, della seppur minima opera manutentiva. Il terzo campo è stato riconvertito in campo di calcio a 5 (ex 3° campo da tennis) e risulta coperto con superiore tappeto sintetico che presenta (foto 2) vari strappi costituenti pericolo di inciampo. pare che tale campo sia utilizzato dagli allievi dell'Istituto alberghiero;
