CODICE IMPIANTO AT103
DENOMINAZIONE IMPIANTO SPORTIVO Campo polivalente di basket comunale
NUMERO CONTRATTO CONCESSIONE
TITOLO ABILITATIVO
INDIRIZZO Via F.lli Kennedy - Via De Gasperi

TECNICO VERIFICATORE Ing. Laura Solinas Arch. Benedetta Tiloca DATA SOPRALLUOGO 14/12/2017

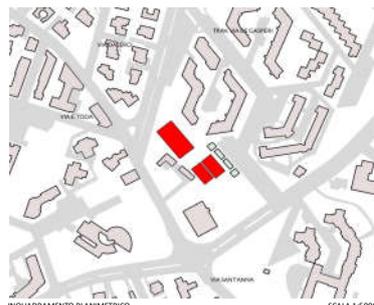
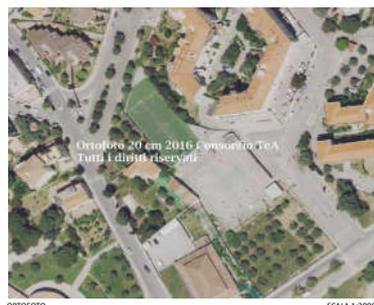
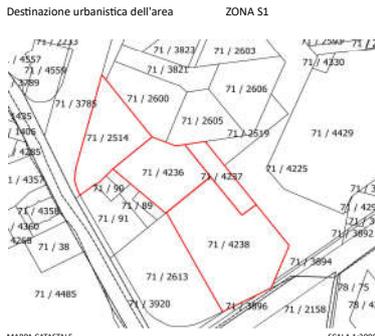
RISULTANZE IN SEGUITO AL SOPRALLUOGO
1) Il campo da basket si presenta in stato di abbandono;
2) Le recinzioni richiedono interventi di manutenzione completa e di sostituzione in alcune parti;
3) Le balaustre delle tribune in cls non rispettano la norma;
4) Non è stato possibile effettuare un rilievo interno delle strutture dell'impianto;

N.B.
L'adiacente campo da bocce si presenta in totale stato di abbandono
