CITTÀ DI ALGHERO

RILEVAZIONE EDIFICI SPORTIVI COMUNALI

Campo da Calcio Maristella

Via degli Ulivi, Maristella

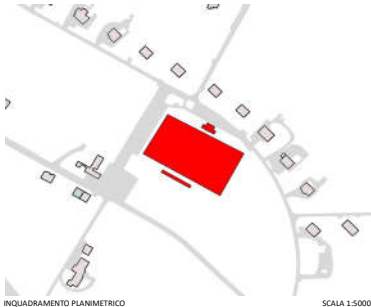
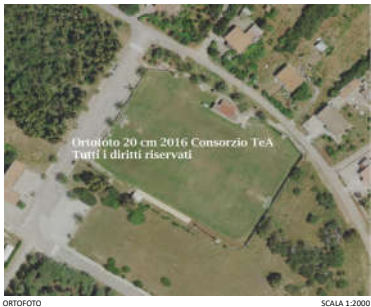
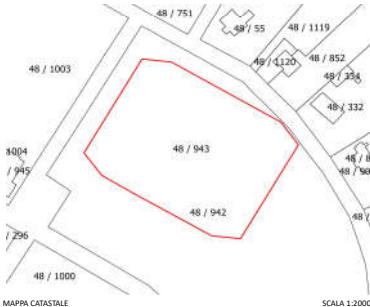
- 1) Infissi interni completamente deteriorati, da sostituire;
- 2) Intonaci danneggiati a causa dell'umidità;
- 3) L'intero impianto sportivo è in disuso, le strutture sono in buono stato (dal punto di vista strutturale, salvo alcuni problemi marginali di distacco degli intonaci da una parete);
- 4) Terreno da gioco completamente da rifare, fondo in erba naturale completamente deteriorato e ondulato per via della crescita di erbe spontanee;
- 5) Spazio circostante al terreno da gioco completamente abbandonato, con la forte presenza di materiali di risulta (vecchie attrezzature sportive, inerti, panchine danneggiate e con presenza di ruggine), da conferire a discarica;
- 6) Le torri faro si presentano in buone condizioni, i pozzetti di ogni torre faro sono scoperti e in cattivo stato di manutenzione.
